## Επισκόπηση

ΟΧΗΜΑ: Ford Focus III

ΚΙΝΗΤΗΡΑΣ: 1.0 Ecoboost (τρεις κύλινδροι, βενζίνη, άμεσος ψεκασμός, υπερπλήρωση turbo)

ΚΩΔΙΚΟΣ ΚΙΝΗΤΗΡΑ: M1DA

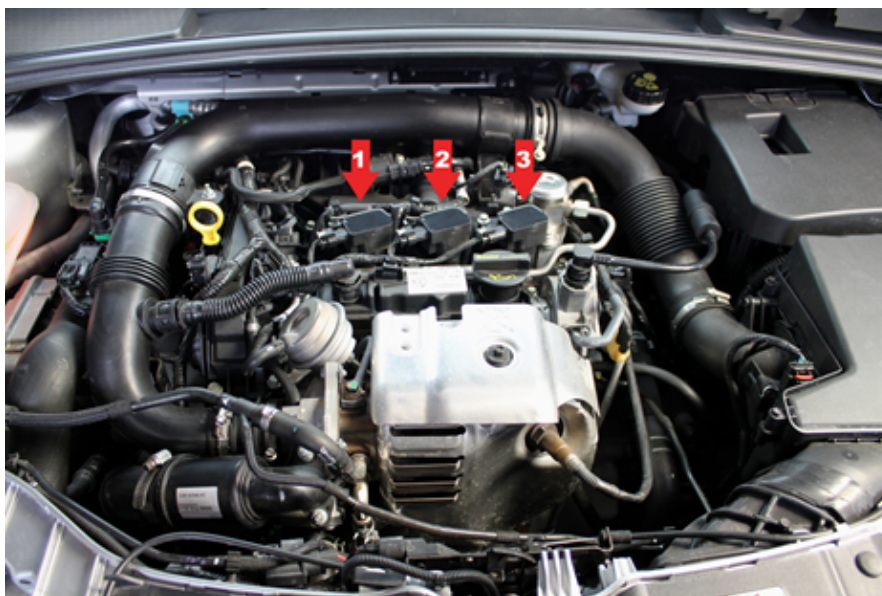
Ο κινητήρας EcoBoost είναι εξοπλισμένος με τρεις πολλαπλασιαστές, ένα ανά κύλινδρο, που είναι τοποθετημένα όπως απεικονίζονται.

Για την ταυτοποίησή τους, η αρίθμηση των κυλίνδρων ξεκινά από την πλευρά του ιμάντα χρονισμού του κινητήρα.

Εικόνα 1: Χώρος κινητήρα Ford Focus 1.0 Θέση πηνίων ανάφλεξης

Το σχήμα των πολλαπλασιαστών φαίνεται αντιαισθητικό, επειδή έχουν μη ευθύγραμμη κατασκευή. Αυτό προκύπτει από την ανάγκη εφαρμογή τους στα μπουζί οι οποίοι είναι εγκατεστημένοι σε μια γωνία με σκοπό να λειτουργούν πιο αποδοτικά με τον άμεσο ψεκασμό από τα μπεκ. Στους βενζινοκινητήρες άμεσου ψεκασμού η θέση και η γωνία μεταξύ του σπινθήρα και του ψεκασμού είναι πολύ σημαντική για την ποιότητα της καύσης.

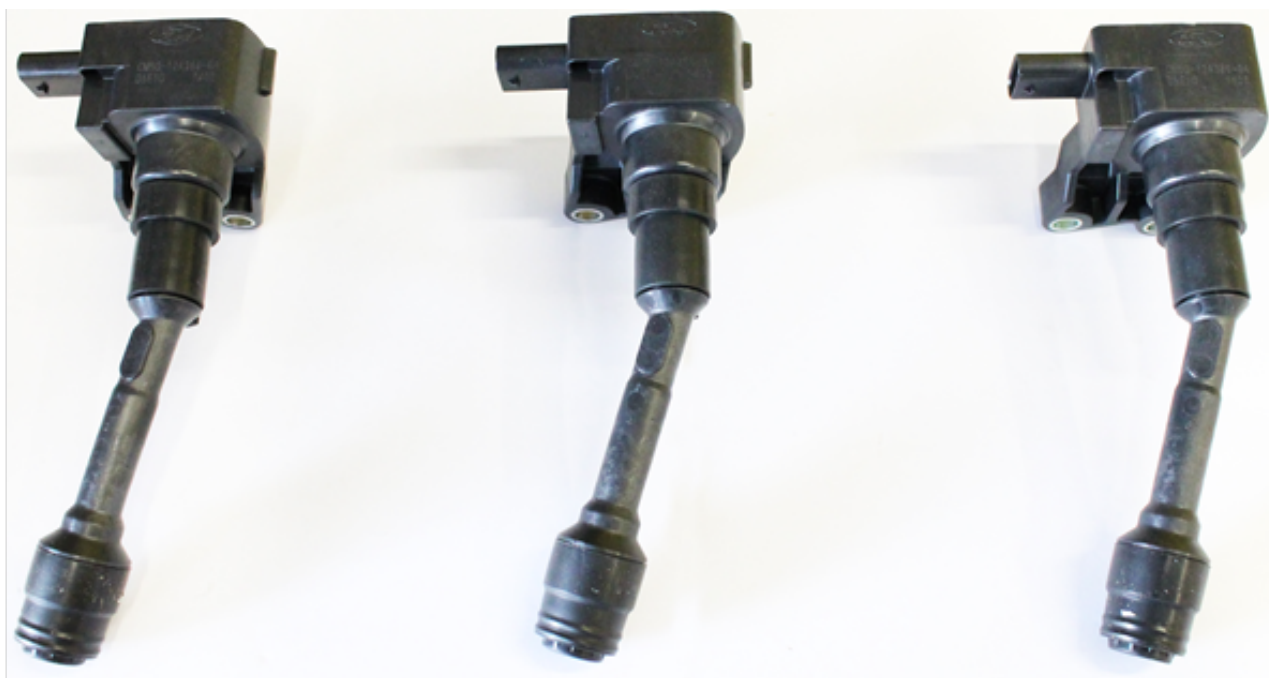
Εικόνα 2: Λεπτομέρεια πολλαπλασιαστών

Η αφαίρεση και η εκ νέου τοποθέτηση του κάθε πολλαπλασιαστή είναι εύκολη. Απαιτείται μόνο η αφαίρεση των δύο βιδών και της φίσας. Στην περίπτωση του προαναφερόμενου κινητήρα της Ford δεν απαιτούνται ειδικά εργαλεία ή διαδικασίες για την αφαίρεση των πολλαπλασιαστών. Σημείωση: με άλλους κινητήρες / κατασκευαστές αυτοκινήτων, τα ειδικά εργαλεία είναι απαραίτητα για τη σωστή και απλή αφαίρεση των πολλαπλασιαστών χωρίς να προκληθεί ζημιά.

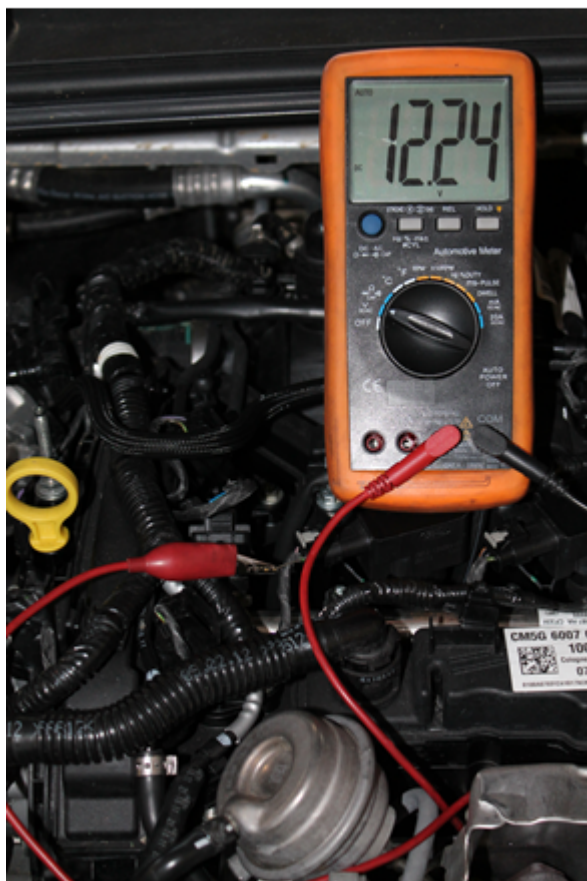
Ανάλυση της ηλεκτρικής τροφοδοσίας μέσω πολύμετρου στον ακροδέκτη 3, που προσδιορίζει μια τιμή ίση ή μεγαλύτερη από αυτή της παρακάτω εικόνας. (Τάση συσσωρευτή)

Εικόνα 5: Πηνίο ανάφλεξης 12.24V Ηλεκτρική τροφοδοσία

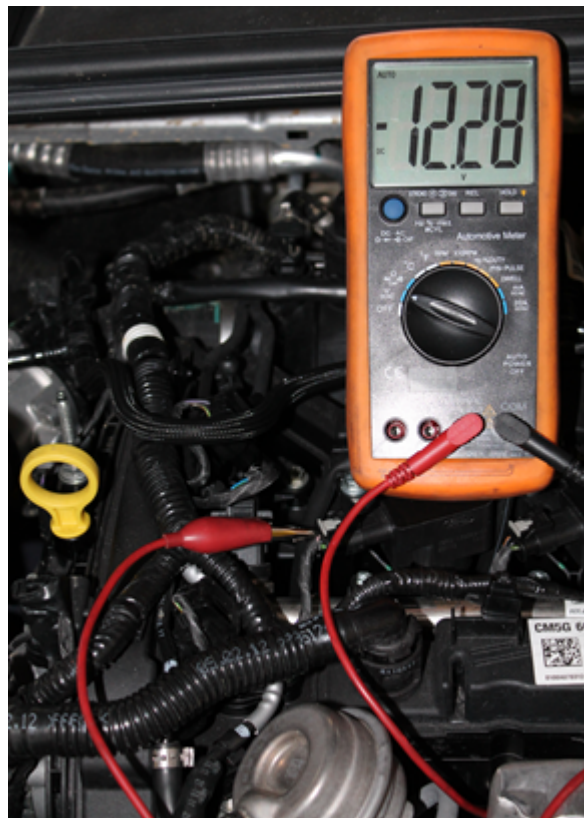
Ο συνδυασμένος ακροδέκτης γείωσης έχει μετρηθεί με αναφορά στον θετικό πόλο (βλέπε διάγραμμα). Επίσης στην προκειμένη περίπτωση (αρνητικός πόλος) πρέπει να εμφανίζεται η τάση του συσσωρευτή.

Εικόνα 6: Πολλαπλασιαστής 12.28V αναφορά γείωσης

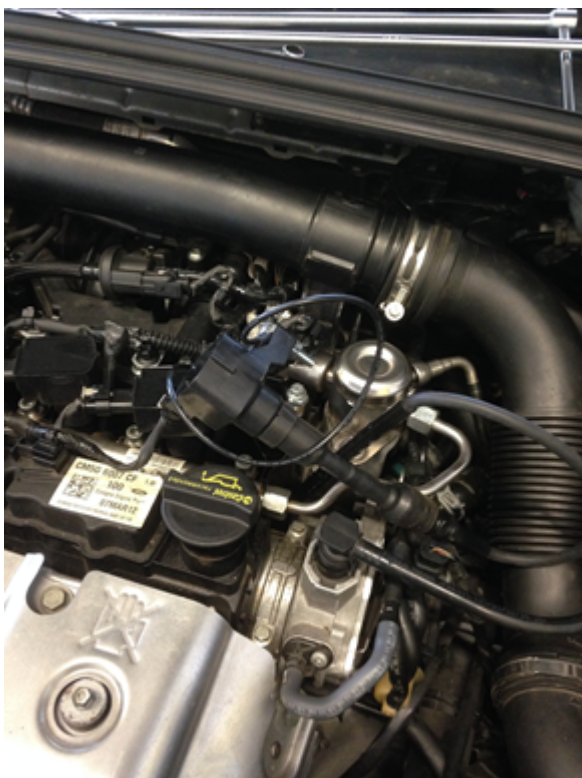
Για να διασφαλιστεί ότι υπάρχει πραγματικά τάση στη δευτερεύουσα περιέλιξη (που σημαίνει ότι το πηνίο λειτουργεί), έχει επίσης προσδιοριστεί η υψηλή τάση, χρησιμοποιώντας συγκεκριμένο δοκιμαστικό εξοπλισμό για μετρήσεις kV.

Προκειμένου να πραγματοποιηθεί αυτή η μέτρηση, ο πολλαπλασιαστής αφαιρέθηκε από το μπουζί (το πρωτεύον παραμένει συνδεδεμένο) και έπειτα συνδέθηκε ένα καλώδιο προσαρμογέα στον σπινθηριστή. Ο επαγωγικός αισθητήρας του δοκιμαστικού εξοπλισμού ήταν συνδεδεμένος με το καλώδιο αυτό.
