## Prezentare generală

VEHICUL: Ford Focus III

MOTOR: 1.0 Ecoboost (trei cilindri, benzină, injecție directă, turbocompresor)

COD MOTOR: M1DA

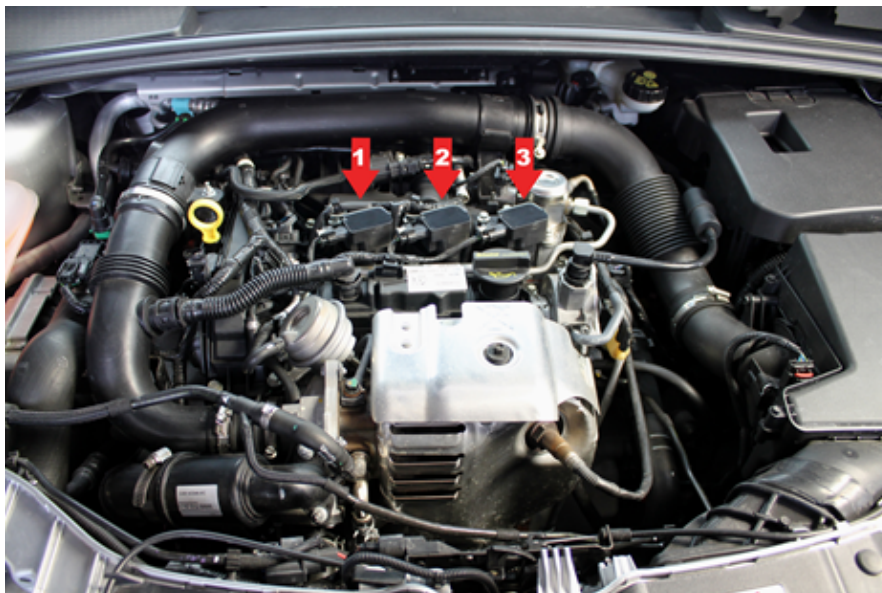
Imaginea 1: Ford Focus 1.0 cu compartiment pentru motor EcoBoost. Amplasarea bobinelor de aprindere

Motorul EcoBoost este echipat cu trei bobine unice, câte una pe cilindru, poziționate după cum se arată.

Pentru identificarea lor, numerotarea cilindrilor începe pe partea curelei de transmisie a motorului.

Forma acestor bobine pare neconvențională, având o construcție unghiulară. Aceasta provine din necesitatea de a se fixa pe bujiile cu scânteie, care sunt fixate sub un unghi; pentru a lucra cât mai eficient în conformitate cu pulverizatorul injectorului. În cazul motoarelor pe benzină cu injecție directă, poziția și unghiul dintre scânteie și pulverizator sunt foarte importante pentru calitatea arderii.

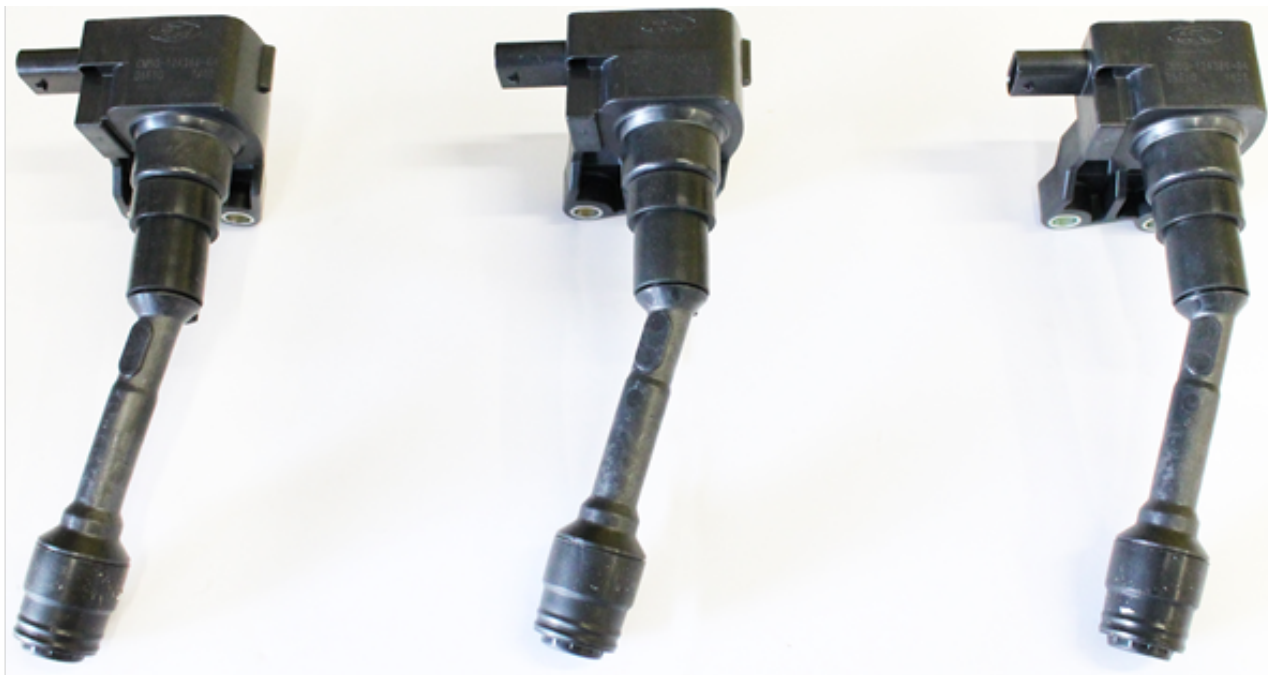
Imaginea 2: Amplasarea bobinelor de aprindere

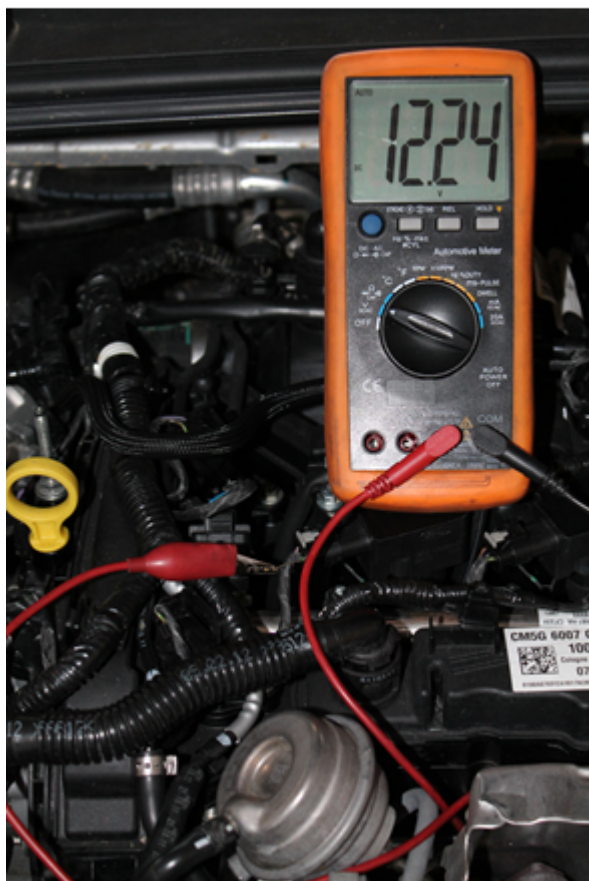
analiza alimentării printr-un multimetru pe pinul 3, care determină o valoare egală sau mai mare decât cea din figura de mai jos (Tensiunea bateriei).

Imaginea 5: Bobină de aprindere de 12,24 V Alimentare

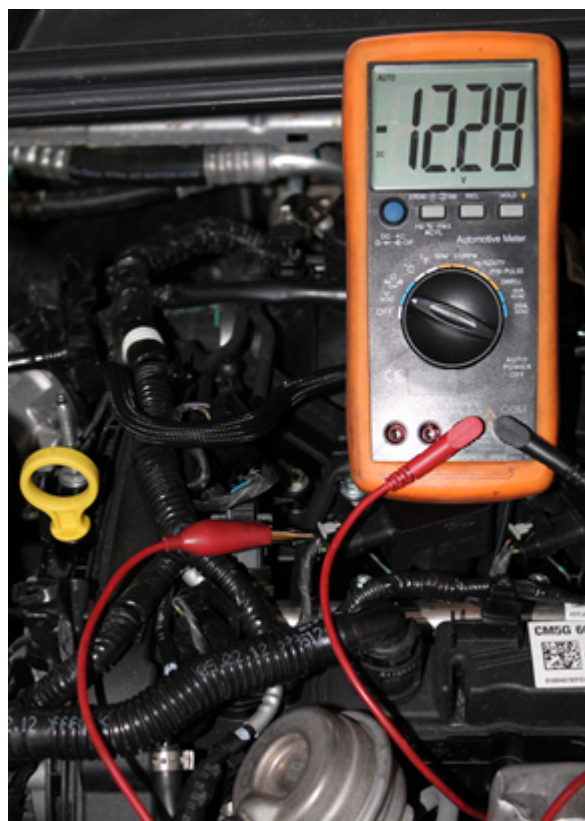
Terminalul de la sol combinat a fost măsurat cu referință la pozitiv. (consultați diagrama). În acest caz, de asemenea, trebuie afișată tensiunea (negativă) a bateriei.

Imaginea 6: Bobină de aprindere de -12,28V  
Referință la sol

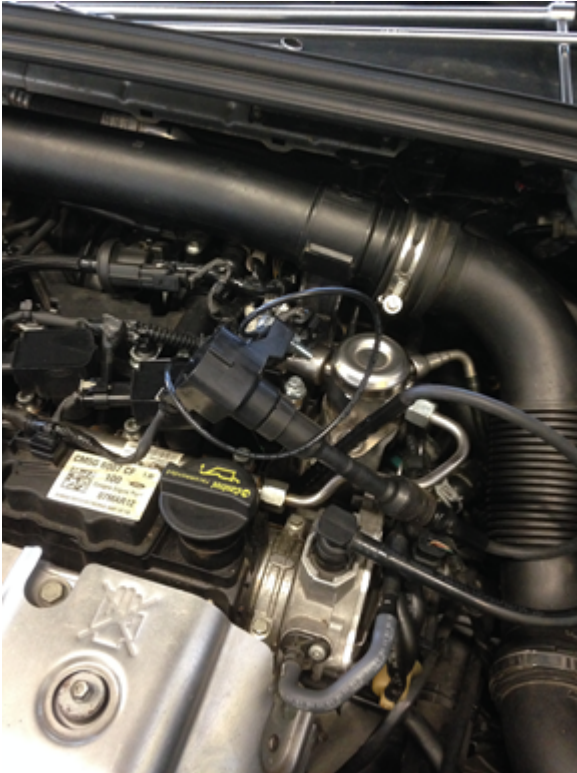
Pentru a efectua această măsurare, bobina a fost demontată din arborele bujiei (conectorul primar rămâne conectat), apoi a fost instalat un cablu adaptor de la bobină la bujie. Adaptorul inductiv al echipamentului de testare a fost conectat la acest cablu.

Notăți că, conexiunea la sol a acestei bobine este stabilită de șuruburile de montare ale bobinei, astfel că este necesară crearea unei conexiuni separate la sol.

Pentru a se asigura că tensiunea este efectiv prezentă pe bobina secundară (adică bobina funcționează), a fost determinată, de asemenea, tensiunea înaltă, utilizând echipament specific de testare pentru măsurări kV.
