## Pregled

VOZILO: Ford Focus III

MOTOR: 1.0 Ecoboost (trocilindrični, benzinski, sa direktnim ubrizgavanjem, sa turbo punjačem)

ŠIFRA MOTORA: M1DA

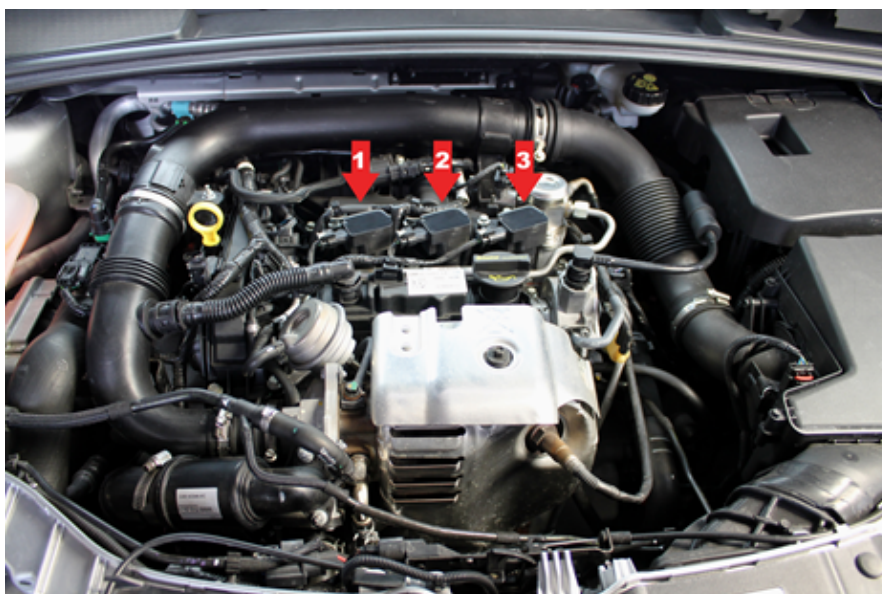
EcoBoost motor je opremljen sa tri pojedinačna namotaja, po jednom za svaki cilindar, postavljenim na način na koji je prikazano.

Radi njihove identifikacije, numeracija cilindara počinje sa strane motora na kojoj je zupčasti remen.

Slika 1: Prostor Ford Focus 1.0 EcoBoost motora. Lokacija namotaja za paljenje

Oblik ovih namotaja deluje nekonvencionalno jer su kose konstrukcije. To proističe iz potrebe montiranja svećica, koje se postavljaju pod uglom; radi najefikasnijeg mogućeg rada u skladu sa mlazom iz ubrizgivača. Kod benzinskih motora sa direktnim ubrizgavanjem, pozicija i ugao između varnice i mlaza veoma su značajni za kvalitet sagorevanja.

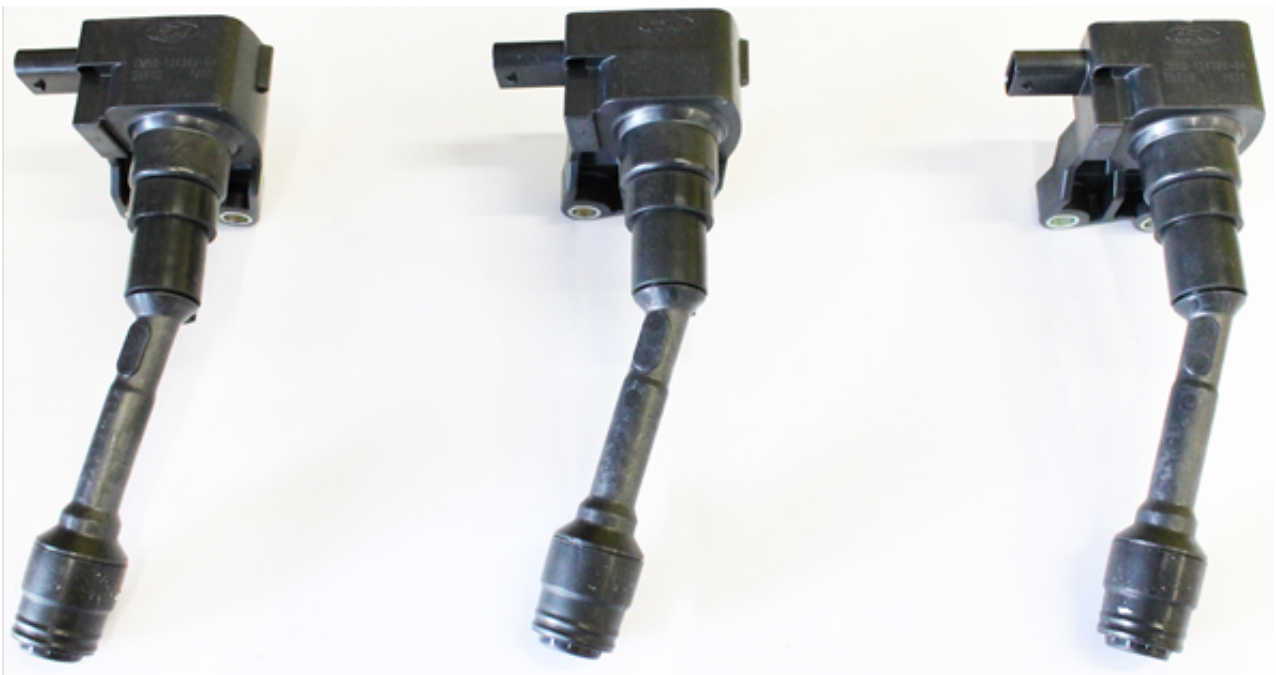
Slika 2: Detaljni prikaz namotaja paljenja

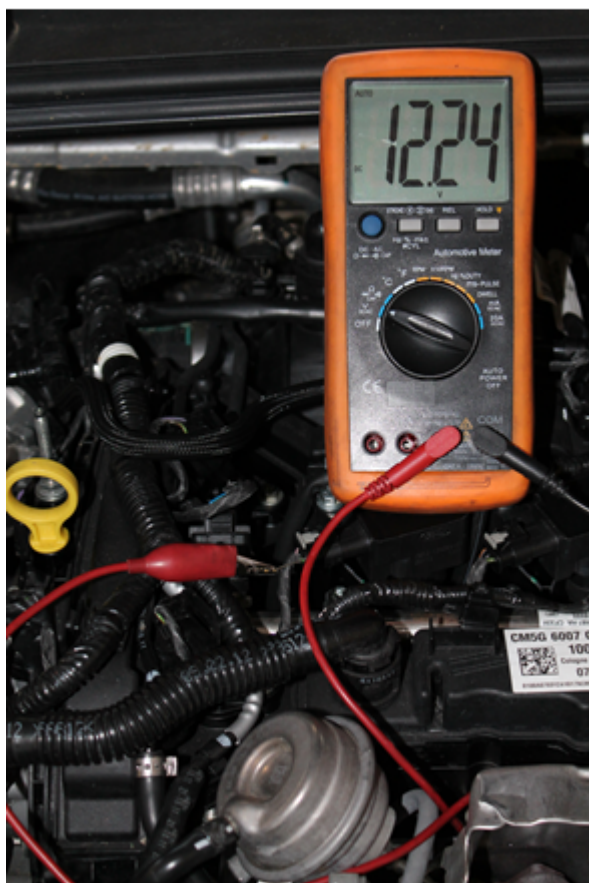
Analiza napajanja pomoću multimetra na nožici 3, koja određuje vrednost koja je jednaka ispod navedenoj brojci ili iznad nje (Napon baterije).

Slika 5: Namotaj paljenja od 12,24V Napajanje

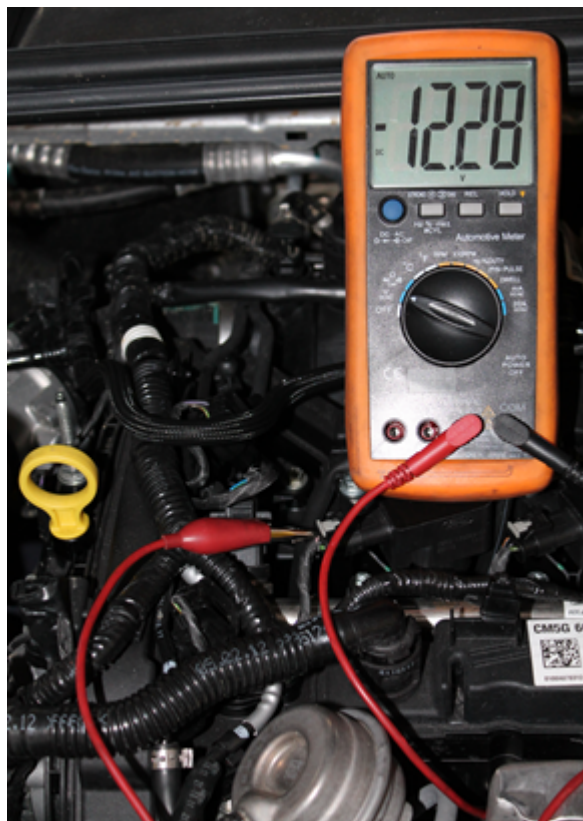
Kombinovani pol uzemljenja izmeren je u odnosu na pozitivni pol. (pogledaj šemu). Takođe, u ovom slučaju treba da bude prikazan (negativan) napon baterie.

Slika 6: Namotaj paljenja od -12,28V uzemljenje referentno

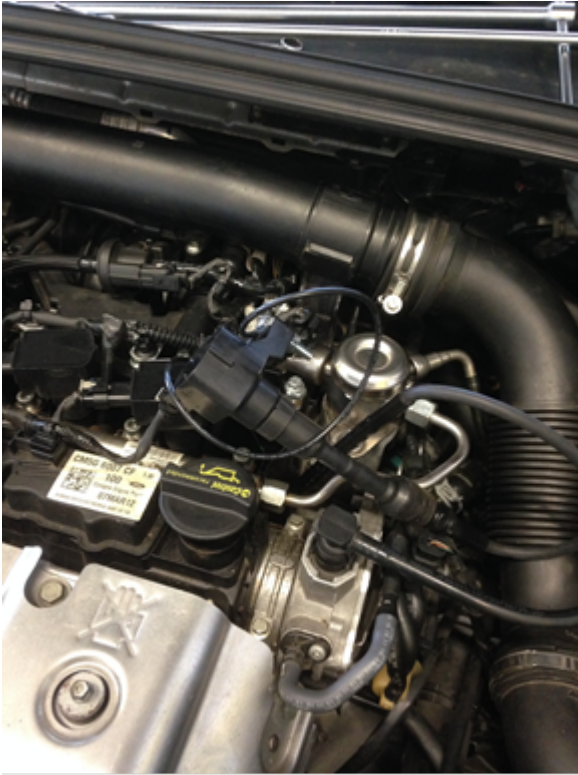
Da bismo izvršili ovo merenje, namotaj je uklonjen iz ležišta svećice (primarni priključak ostaje spojen), a potom je montirana adapterska žica sa namotaja ka svećici. Induktivni magnet opreme za testiranje priključen je na tu žicu.

Imajte u vidu da je veza uzemljenja ovog namotaja ostvarena preko vijaka za montiranje namotaja, tako da treba načiniti zasebnu vezu uzemljenja.
