# // GENİŞ BANT LAMBDA SENSÖRLERİ

**VW PASSAT VII 1.6 TDI 88 kW**

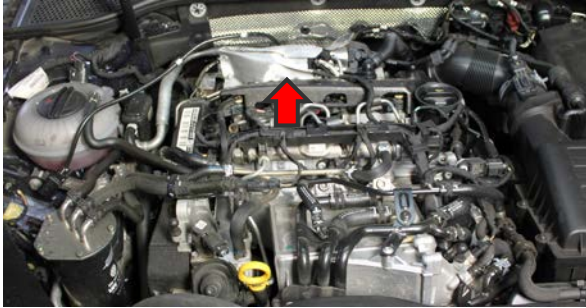
**Yer:** Seçilen araç örneğinde, lambda sensörü motorun arkasına, turboşarjdan sonra ve katalitik konverterden önce monte edilmiştir (konum genellikle 'katalizör öncesi' veya 'ön' olarak ifade edilir).

*Lambda sensörü konumu*

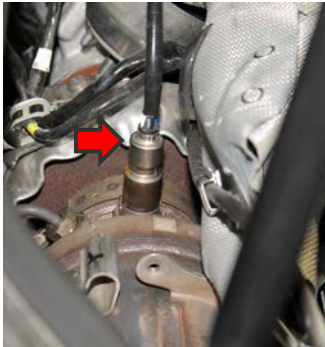
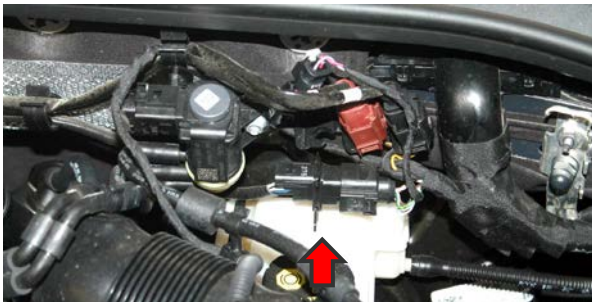
Konektör; motor bölmesinde, sol tarafta, fren hidroliği deposunun yakınında bulunur.

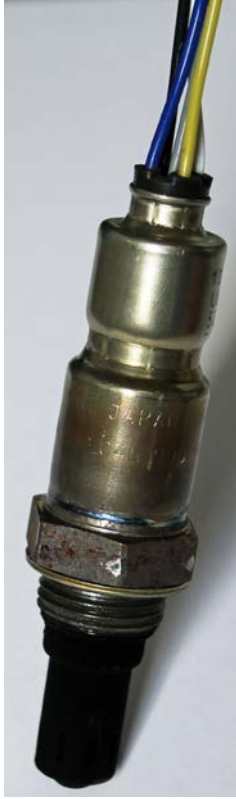
Sensör konektörü  
görüntüsü

Resimde lambda sensörünün 5 kablosu gösterilmektedir. İncelenen araç 30.000 Km'dedir.

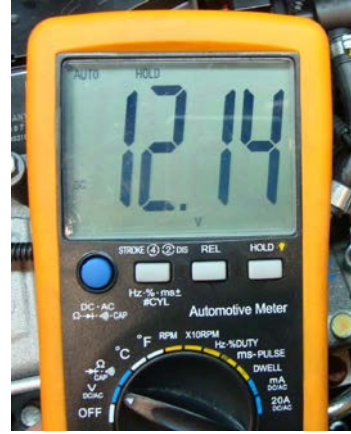
Isıtıcı devre beslemesi

**Isıtıcı devresi güç kaynağının kontrolü:** Isıtıcı devresinde enerji olup olmadığını kontrol etmek için sensör konektörünü Aracın kablo tertibatına bağlayın ve kontak açık, motor kapalı konumdayken multimetreyi DC Volt'a ayarlayın. Multimetrenin siyah kablosunu şasiye ve kırmızı kablosunu 5 pimine takarak normal akü voltajı okunmalıdır.

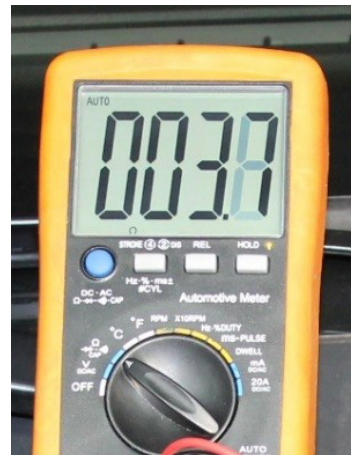
**Isıtıcı direncinin kontrolü:** Isıtıcı direncini sensörün kendi içinde anahtar ve motor kapalıyken kontrol etmek için sensör konektörünü çıkarın ve multimetreyi 200 Ohm'a ayarlayın. Ölçüm yapmak için siyah kabloyu 3. pime bağlayın ve kırmızı kabloyu konektörün 5 pimine sensör tarafına bağlayın.

Isıtıcı devre direnci

Doğru değer bilinmiyorsa, genellikle en geniş bant sensör ısıtıcılarının yaklaşık 2,5 Ohms - 4 Ohms dirence sahip olduğu söylenebilir.
