PNT 2016-012-SP-Installation Damages
Date 02.05.2016

Daños en el Montaje ZKBR7A-HTU

TECHNICAL INFORMATION

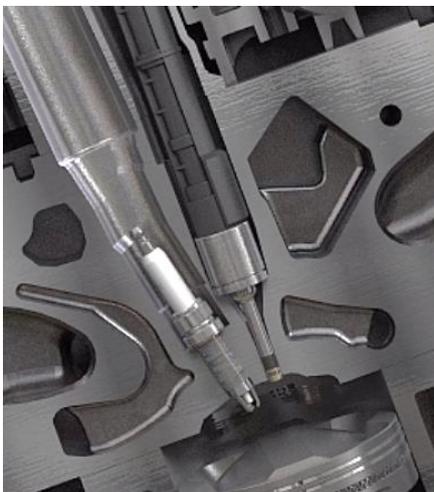
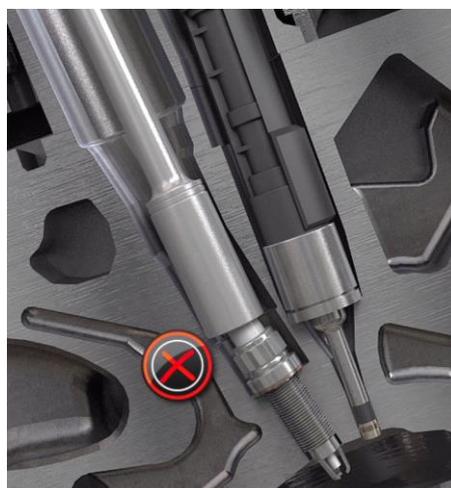
Las bujías afectadas están instaladas en los motores de BMW Código, N43 y N53. En estos motores, la bujía de encendido está instalada en el eje con un ángulo de más del 5 °. Por lo tanto, las bujías deben ser desmontadas /instaladas con una llave especial con unión. La llave de bujías estándar no se puede usar!

Para evitar los daños y fallos de encendido, es necesario el uso de una llave especial bujía con junta articulada. Estas herramientas están disponibles en los fabricantes de herramientas especiales. (Nota: Se necesita una versión bi-hexagonal!)

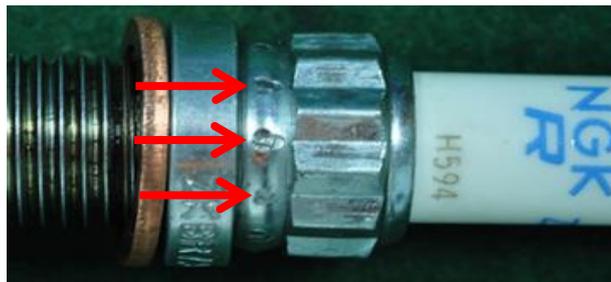
Marcas de la llave de bujías entrada a la fuerza

La posición de instalación no se puede ver al mirar por la parte superior. Por lo tanto, el mecánico trata de usar una llave de bujías convencional entrándola a la fuerza (o a golpes). Las marcas encontradas en las bujías lo prueban. Debido a que las bujías están instaladas en ángulo, la herramienta crea una presión lateral en el aislador de esta, lo que provoca las grietas.

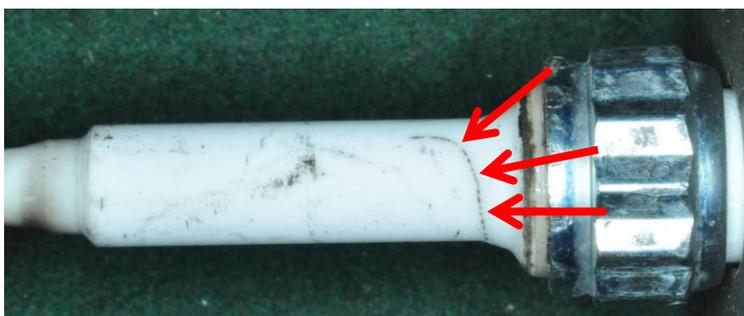
Después de desmontar las bujías, detectamos roturas en la zona del aislador. Estas grietas permiten la chispa pase a través del aislador, causando fallos de encendido. Las grietas en la porción aislante fueron causadas por un impacto mecánico contra el lado del aislador. Las inspecciones visuales también mostraron que las bujías afectadas muestran trazas que son causadas por la aplicación forzada de la llave de bujías. Estas grietas permiten la chispa pase a través del aislador, causando fallos de encendido. Causa principal

*(Quitando la rosca de la bujía)
La rotura en el aislador interno causa la falta de chispa*
